# GARIS PANDUAN REKABENTUK KABIN TRANSMITTER

UNIT PENGEKALAN DAN SENI BANDAR JABATAN ARKITEK DAN PROJEK KHAS DEWAN BANDARAYA KUALA LUMPUR

18 Oktober 2000  
Unit Rekabentuk Bandar Dan  
Warisan

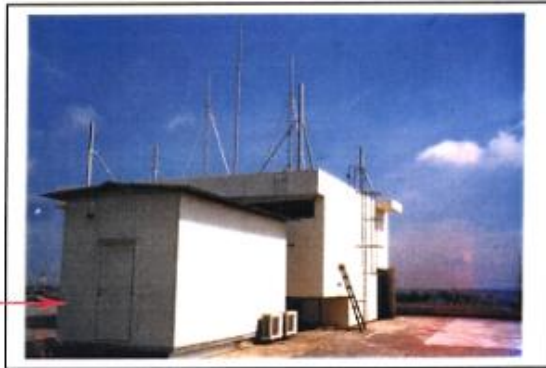
GAMBARAJAH 1.0

REKABENTUK KABIN YANG  
TIDAK MENARIK

BAHAN YANG DIGUNAKAN TDAK  
SESUAI DAN MUDAH BERKARAT  
JUGA SUKAR UNTUK  
DISELENGGARAKAN

- 3.1 Rekabentuk kabin tidak menarik dan tidak mengambil kira rekabentuk bangunan sediaada dan persekitaran.
- 3.2 Penggunaan bahan yang tidak dibenarkan contohnya zink yang mudah berkarat dan tidak tahan lama.
- 3.3 Kabin tidak dijaga dengan baik dan kelihatan usang.
- 3.4 Kawasan persekitaran kabin tidak dikemaskan dan kelihatan kotor dan berkarat.
